Edital n.º 208/2018

**AUTO DE VISTORIA
VERIFICAÇÃO - SEGURANÇA E SALUBRIDADE**

requerente União das Freguesias de Azola de Cima e Tremês
local Rua Bispo D. Julião - União de Freguesias de Azola de Cima e Tremês
designação Diversos

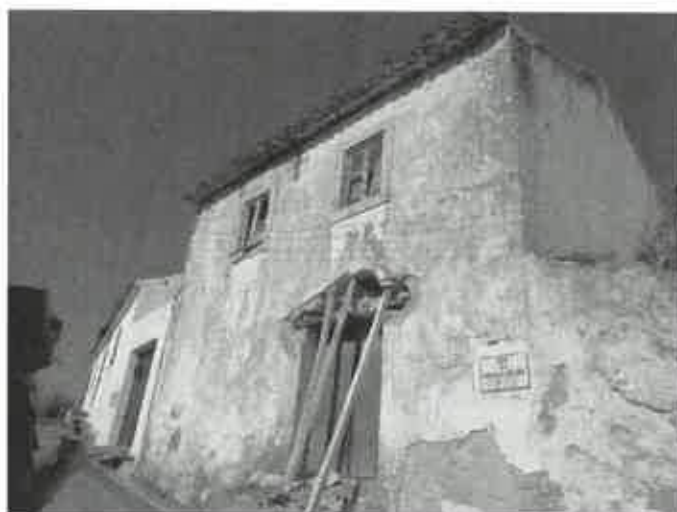
1) Trata-se de um edifício com estrutura de alvenaria de pedra e madeiramentos de suporte na cobertura. Os elementos construtivos que o constituem apresentam um grau de degradação elevado, com especial enfoque no fato de a verga do vão de entrada no edifício se encontrar numa situação de pré-colapso;

2) Verifica-se igualmente que as telhas do beirado do edifício apresentam sinais claros de instabilidade, com risco de queda iminente;

3) As situações aqui referenciadas colocam em risco a segurança de quem circula nas imediações, tendo em consideração que o edifício confronta diretamente com uma via pública;

Fachada principal do edifício objeto da vistoria

1) O edifício deverá ser integralmente demolido com posterior limpeza do local e remoção do entulho a vazadouro autorizado. Após a demolição deverá ser acautelada a drenagem das águas pluviais afluentes ao terreno por forma a não prejudicar qualquer construção adjacente;

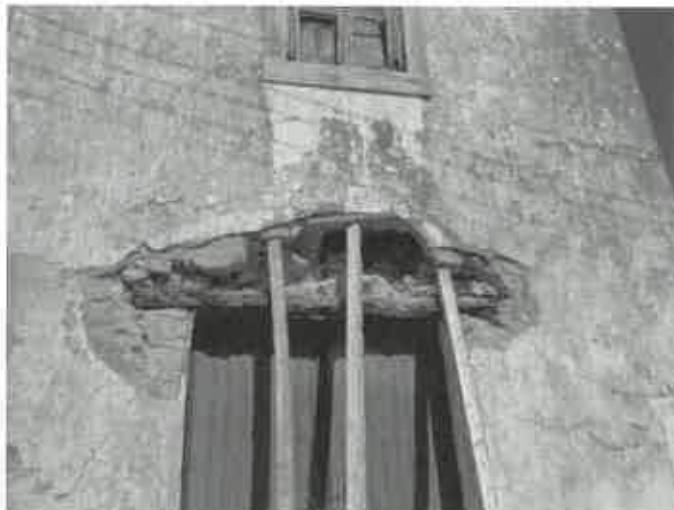
Aspetto da verga da porta em situação de pré-colapso
