### **Edital n.º 47/2020**

**AUTO DE VISTORIA**  
**VERIFICAÇÃO - SEGURANÇA E SALUBRIDADE**

*requerente* União das Freguesias de Azola de Cima e Tremês  
*local* Rua das Amendoeiras - União de Freguesias de Azola de Cima e Tremês  
*designação* Vistorias

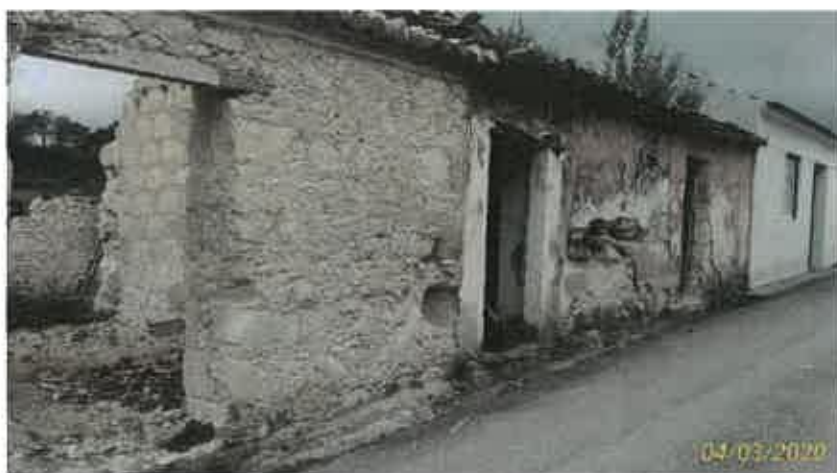
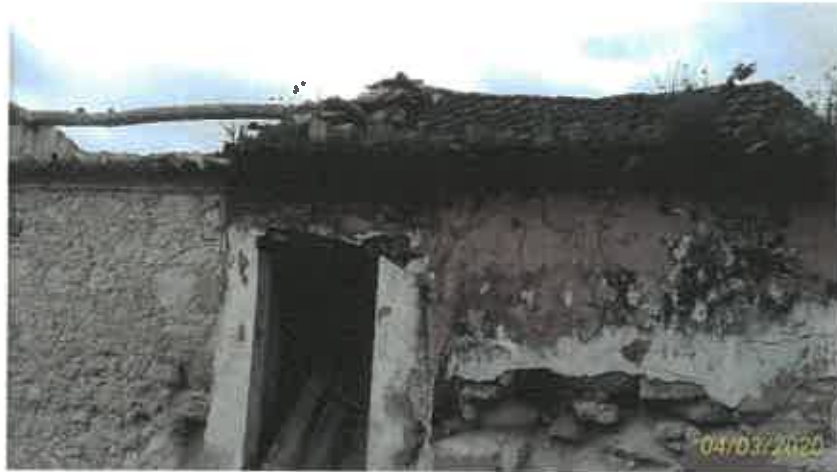
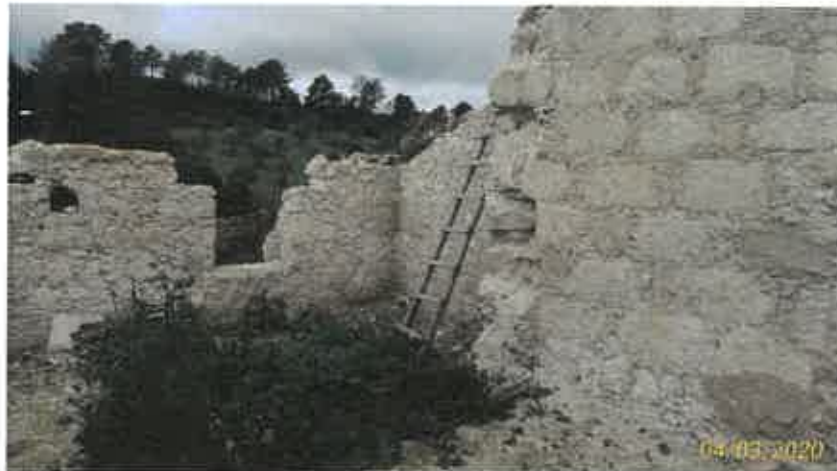
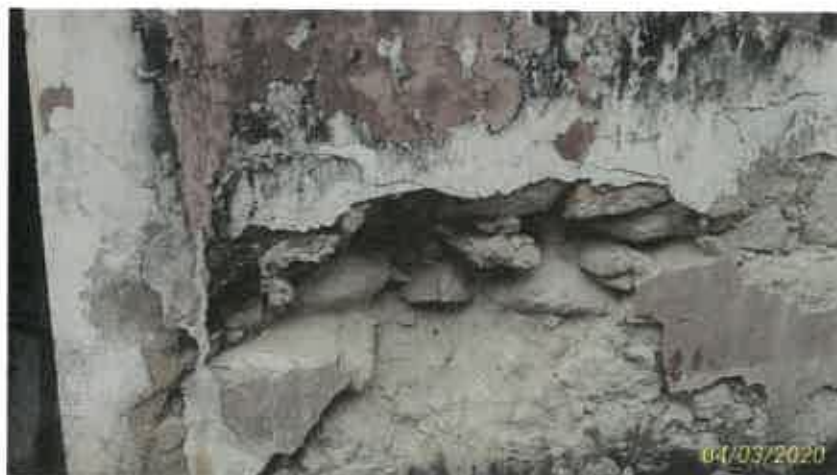
1) No local verificou-se a existência de um edifício de piso térreo bastante antigo, constituído por estrutura de alvenaria de pedra, que se encontra em situação de ruína, tendo já colapsado parte da cobertura e parte das paredes estruturais;

2) Verifica-se a existência de alguns elementos construtivos que ainda estão de pé e que ameaçam colapsar, nomeadamente a parte restante da cobertura e beirados e a fachada exterior confinante com a via pública adjacente, colocando em risco a segurança de quem circula no local;

3) No interior do edifício em ruínas verifica-se a acumulação de lixo e detritos, situação que configura um risco acrescido da ocorrência de incêndios e propagação de espécies infestantes, podendo em causa a segurança e a saúde pública;

4) Uma vez que se considera não ser economicamente viável a recuperação/reabilitação do edifício, propõe-se, face ao risco eminente de colapso para a via pública, a demolição do mesmo;

1) Num prazo máximo de 60 (sessenta) dias, deverá proceder-se à entrega de uma comunicação prévia, nos termos do n.º 2 do artigo 90.º-A do RJUE, na sua atual redação, para a execução de obras de demolição do edifício, nos termos referenciados no presente auto de vistoria, devendo, para o efeito, juntar os elementos instrutórios referidos na Portaria 113/2015, de 22 de abril. (O edifício deverá ser integralmente demolido com posterior limpeza do local e remoção do entulho a vazadouro autorizado, com tratamento e impermeabilização da empena do edifício adjacente. Após a demolição deverá ser acautelada a drenagem das águas pluviais afluentes ao terreno por forma a não prejudicar qualquer construção adjacente);

2) Deverá, igualmente, proceder-se à colocação de um perímetro de segurança face à proximidade da via pública adjacente;
